古民家「H邸」

古民家を「ハイブリッド再生」する

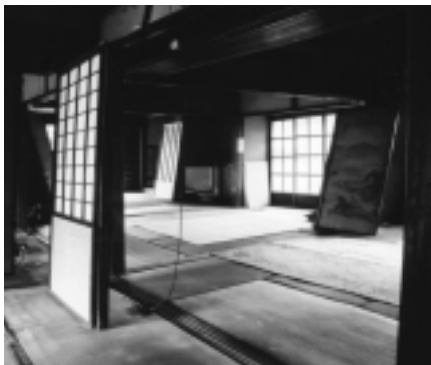
再生前のH邸。建物は設備的な制約から南側に風呂場などが設けられ、太陽の光をさえぎっていた。また内部も、長年の使用により建具などの損傷も進み、とてもそのままでは住み続けることができないような状態だった

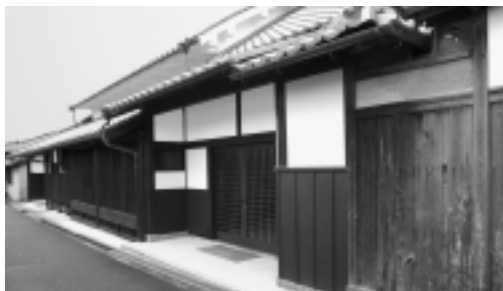
表通りのファサード。入口の位置や黒壁など、実はかなり手が入られているが、元の外観デザインを踏襲して改修されているので、一見すると、どこが変わったのが気付かないほど自然に景観に溶け込んでいる

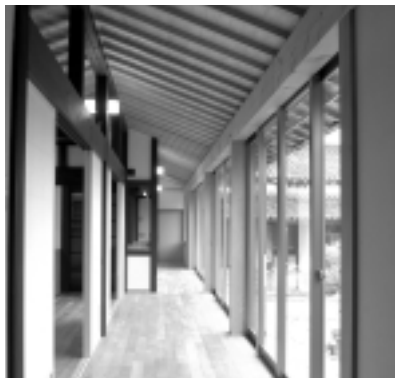
改装後、母屋の南側にあった増築した部分は全て取り除かれた。そして、保温性に優れたアルミサッシとペアガラスを組み合わせた、広い開口部が設けられ、快適で明るい縁側も実現した

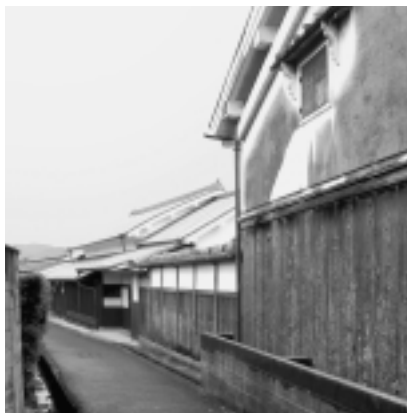
手前の蔵は、昨年に母屋が改装された時は手つかずのままだったが、屋根のふき直しや外装をやり直しており、さらに魅力的な古民家になる予定

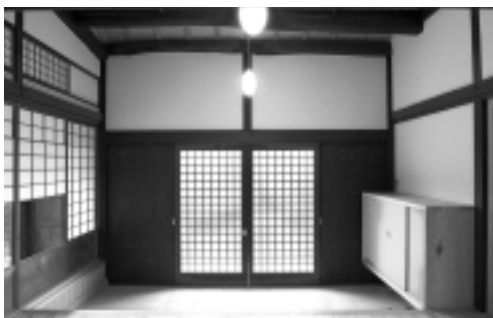
新しく設けられた前栽に臨む明るい正面玄関。元は座敷だったというが、その面影は全くない。それも、建物の持つ重厚な雰囲気と合わせた玄関の造りと意匠のおかげだろう

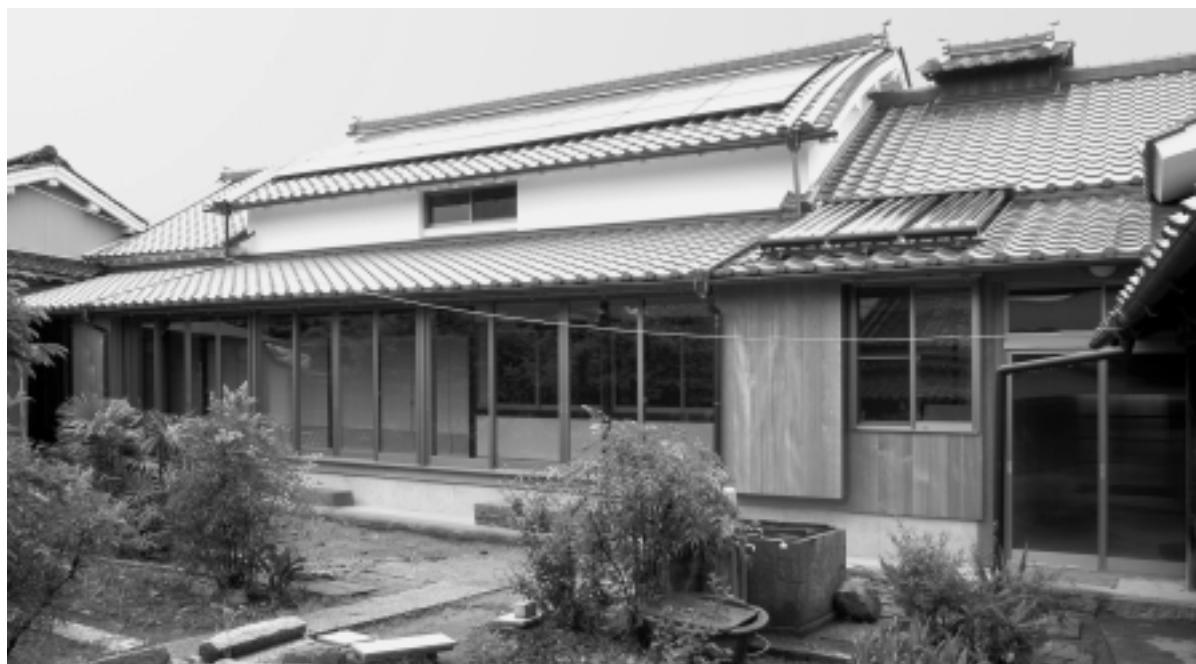
再生なったH邸の外観を南側の庭から見る。右ページの改修前と比較すると、どこがどのように改装されたかがよく分かる。なお屋上に設置されているのは、太陽光発電パネルと太陽熱温水ヒーターで、エネルギーの有効活用を図っていて、まさに新旧の技が入り混じった『ハイブリッド再生』がなされている

H邸の改修(再生)においては、伝統的な日本家屋が持つ力強い梁と柱、そして凝った建具など、それらを最大限に生かしながらも、基礎補強・耐震補強を含む軸組みの改修に加え、居室の配置を変えて開口部を新たに設けるなどして明るい空間造りや、現代的な要素として、アルミサッシをはじめ、屋根・壁・床の断熱と複層ガラス窓などを活用することで、断熱性に優れた快適な居住空間づくりにも成功している。さらに、太陽光発電などの最新の省エネルギー設備も導入しており、まさに「ハイブリッド再生」と呼ぶに相応しい建物に生まれ変わった。
